Anleitung Ausbau und Zerlegung eines ZKW Bi-Xenon Scheinwerfers für BMW E46 ab 09/2001

Teil 1 – Der Scheinwerferausbau

Teil 2 – Zerlegen des Scheinwerfers

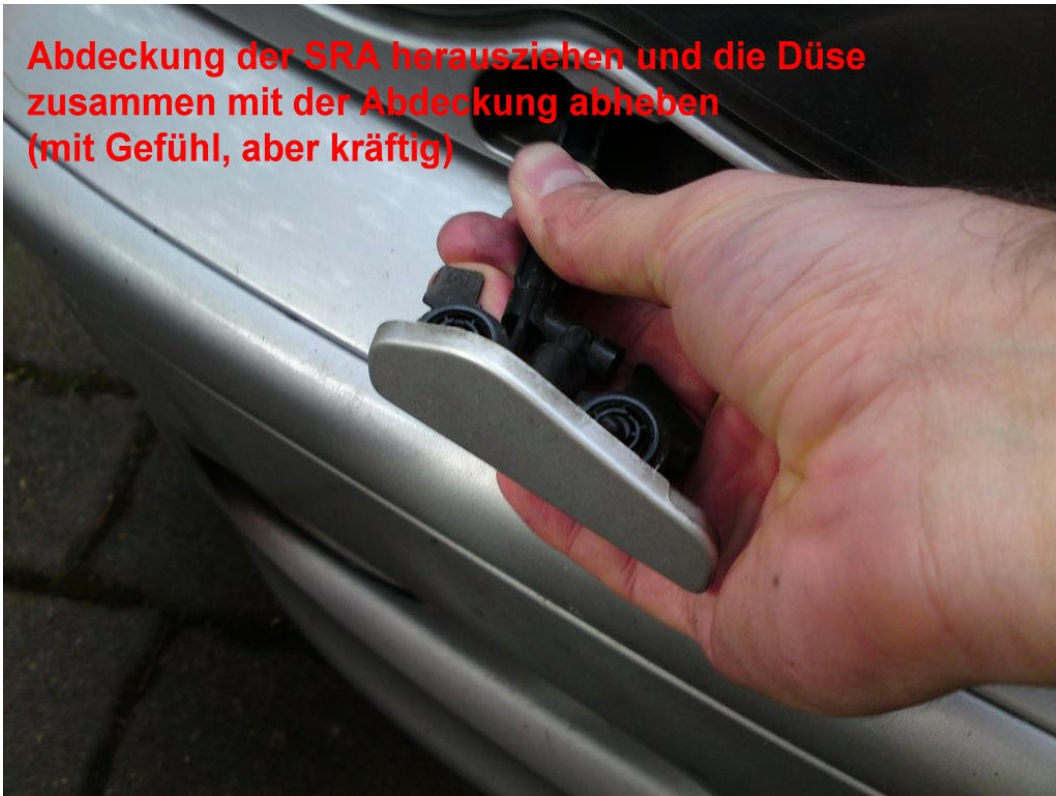
Abmontierte Düse

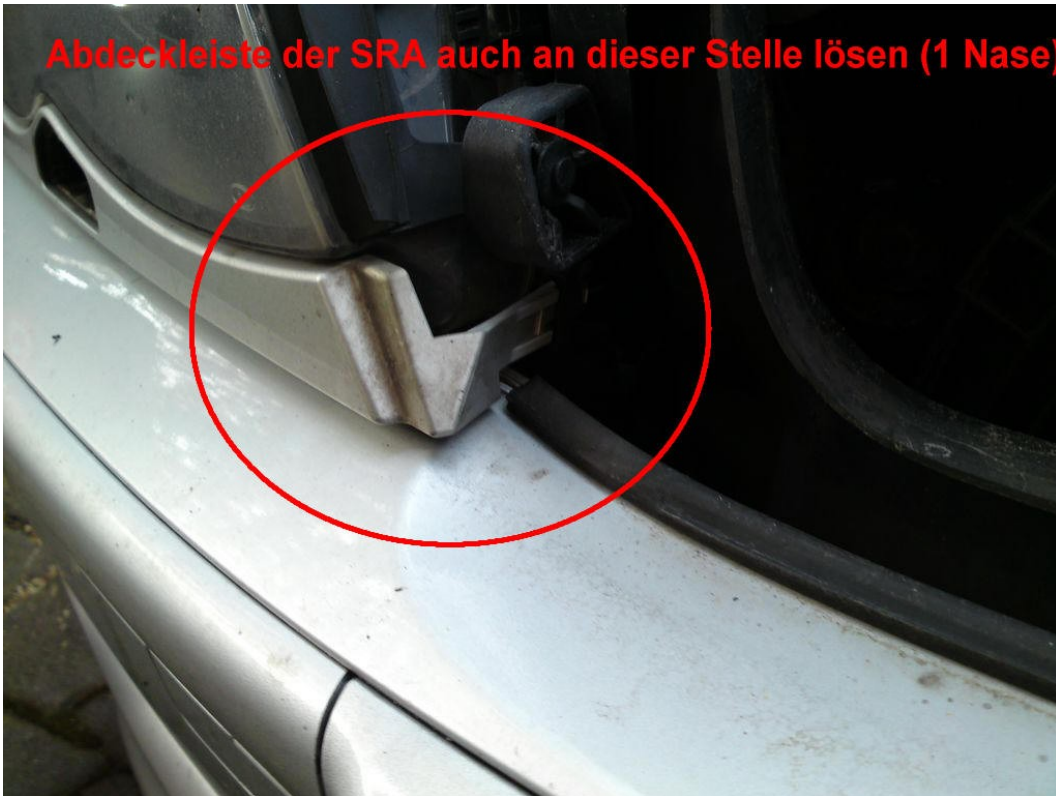
Abdeckleiste der SRA auch an dieser Stelle lösen (1 Nase)

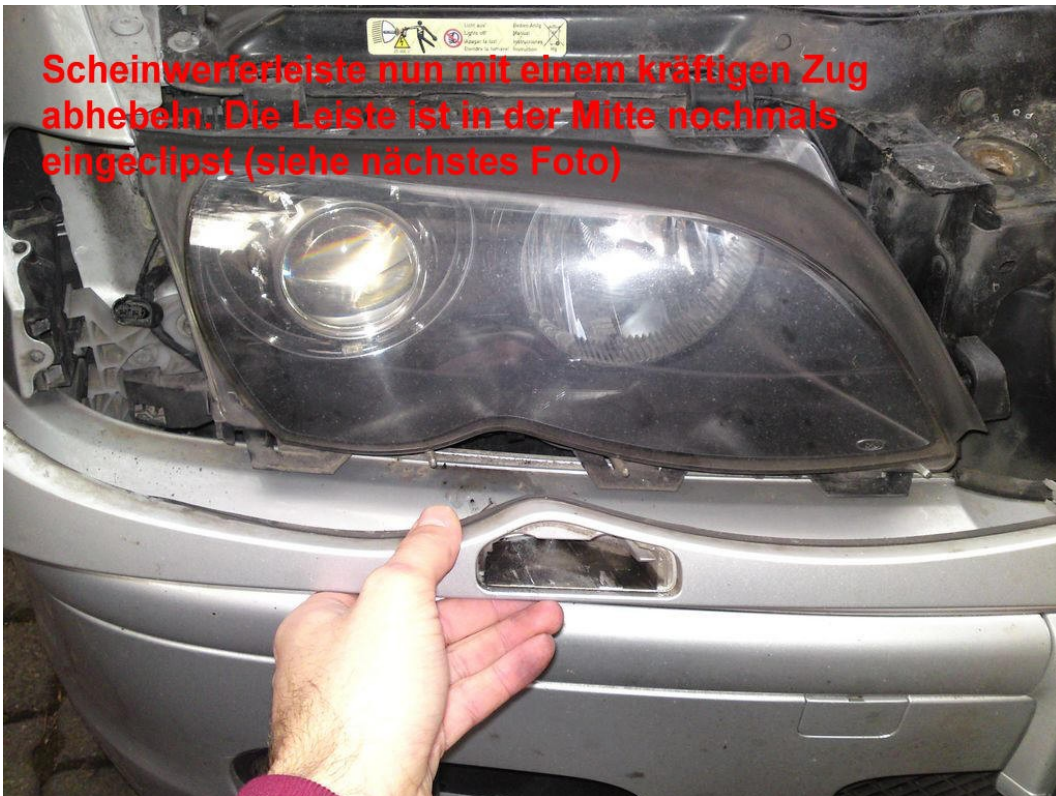
Scheinwerferleiste nun mit einem kräftigen Zug abhebeln. Die Leiste ist in der Mitte nochmals eingeklipst (siehe nächstes Foto)

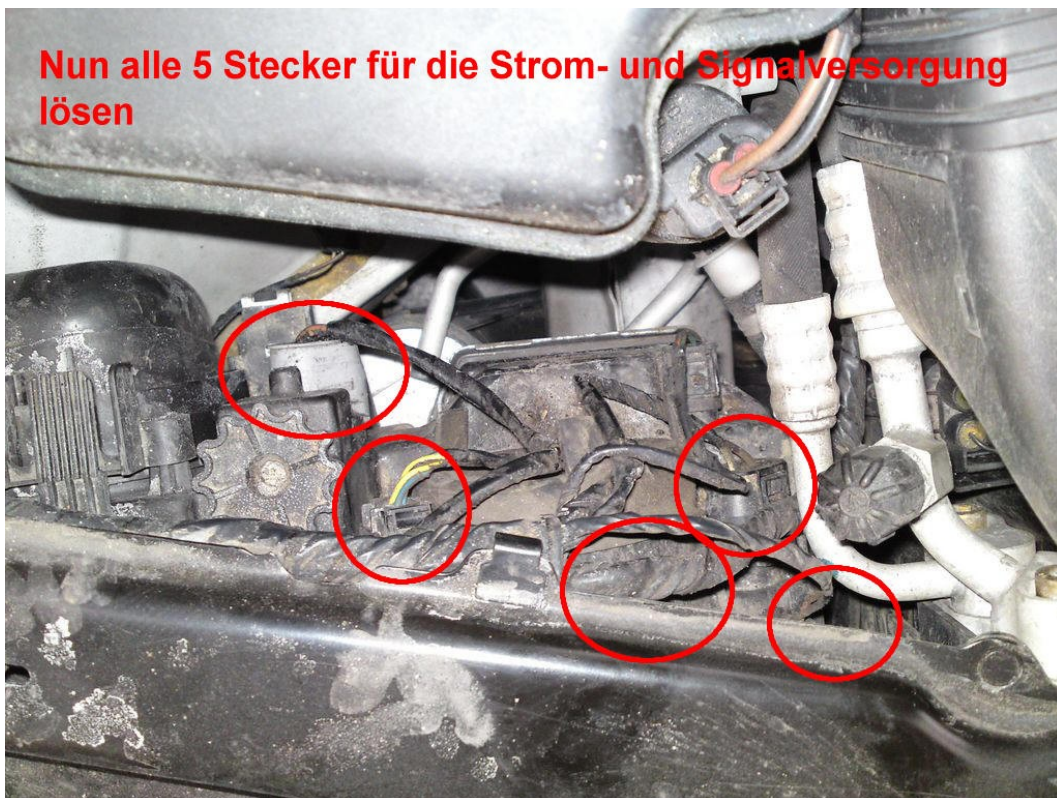
Nun alle 5 Stecker für die Strom- und Signalversorgung lösen

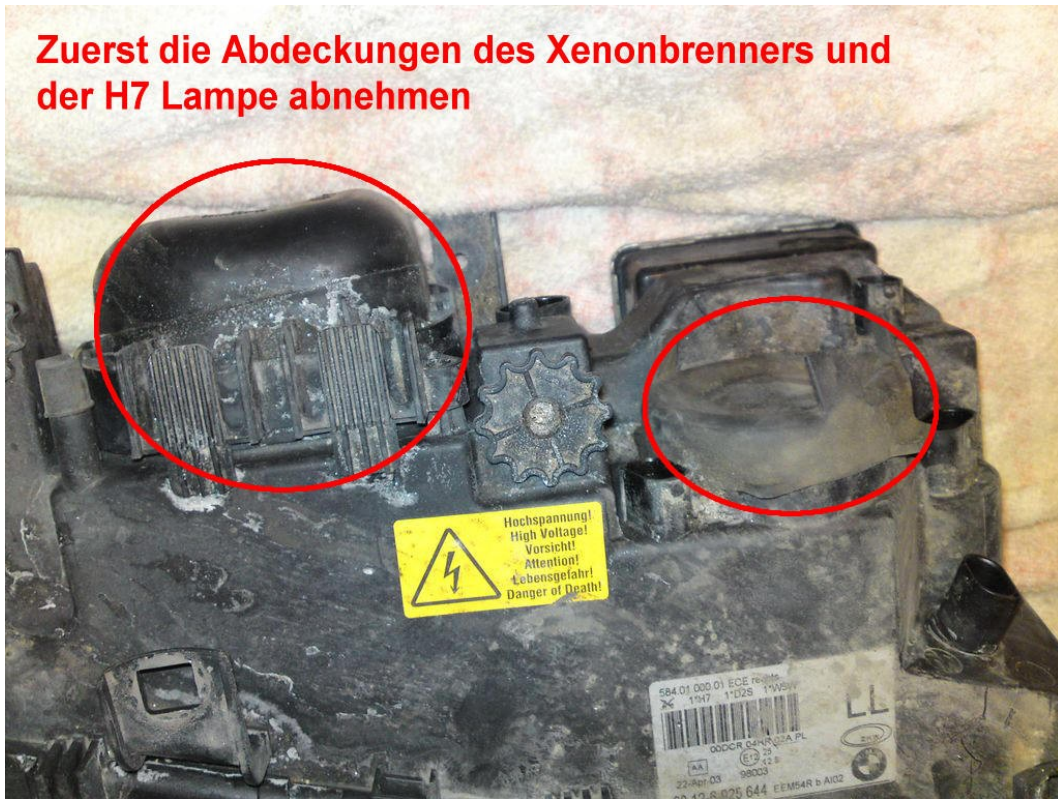
Zuerst die Abdeckungen des Xenonbrenners und der H7 Lampe abnehmen

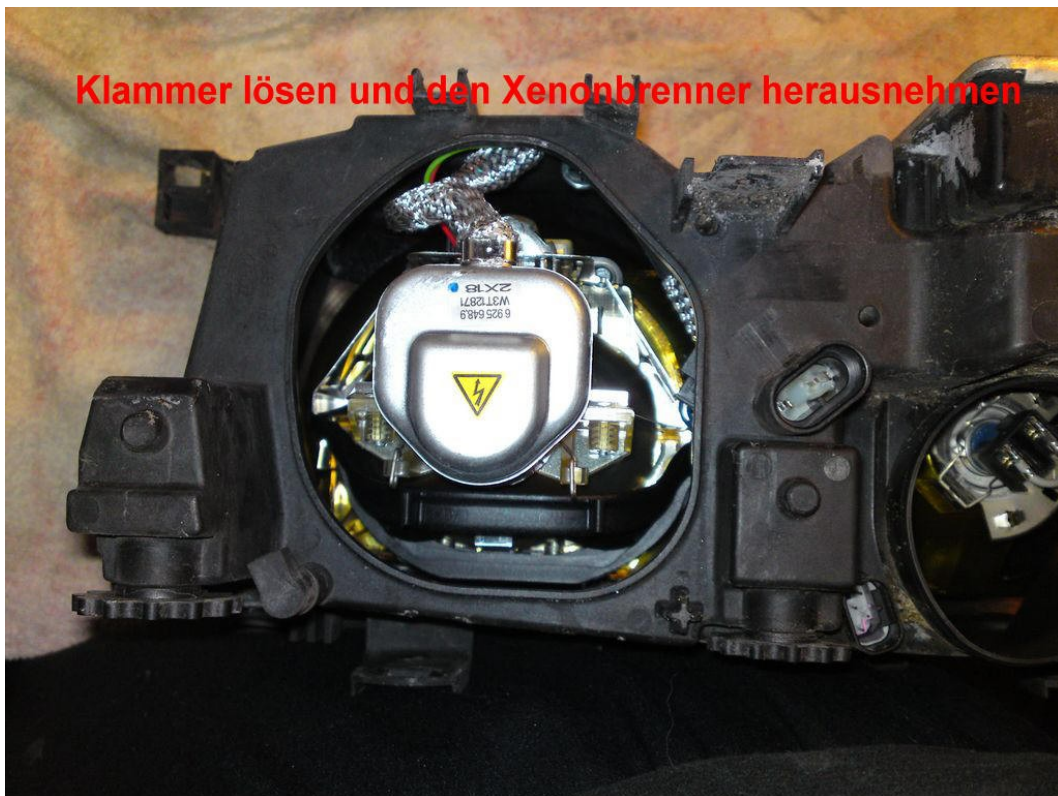
Klammer lösen und den Xenonbrenner herausnehmen

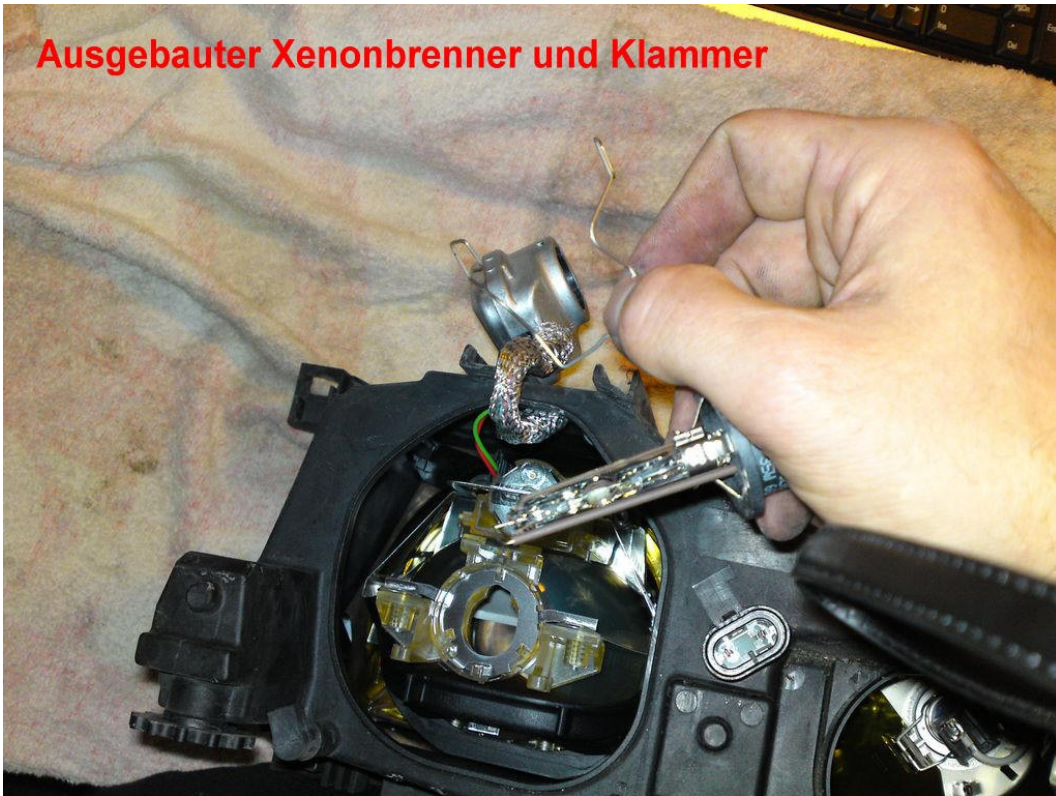
Ausgebauter Xenonbrenner und Klammer

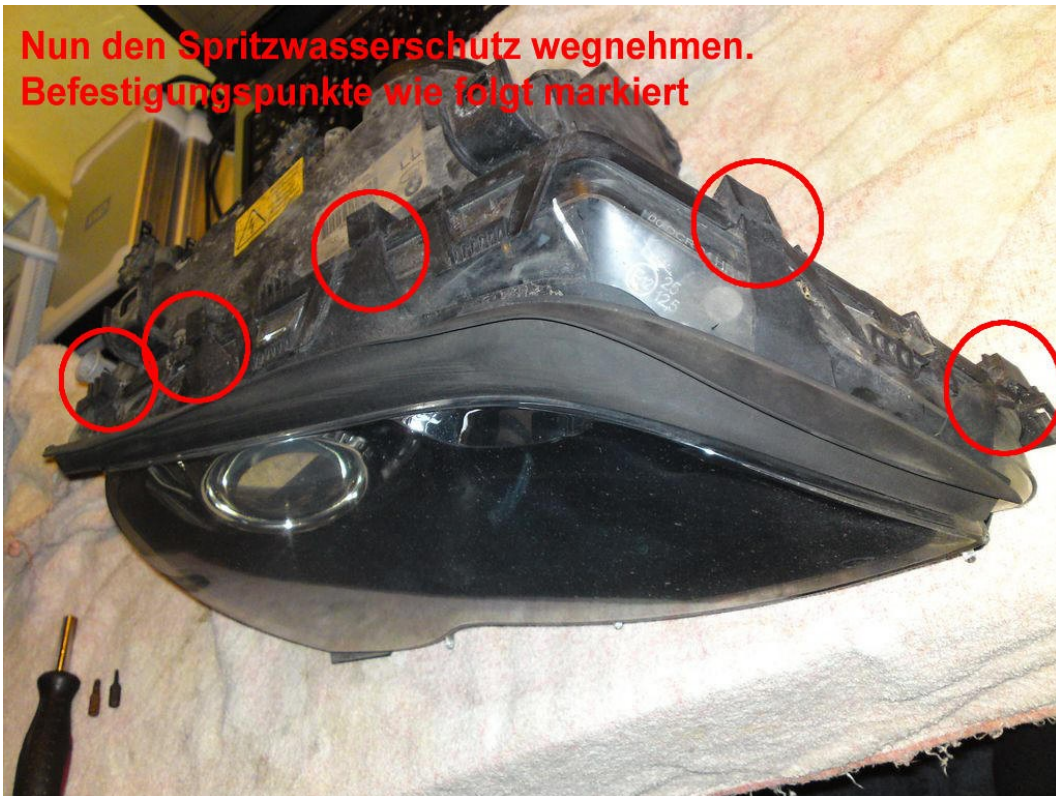
**Nun den Spritzwasserschutz wegnehmen.
Befestigungspunkte wie folgt markiert**

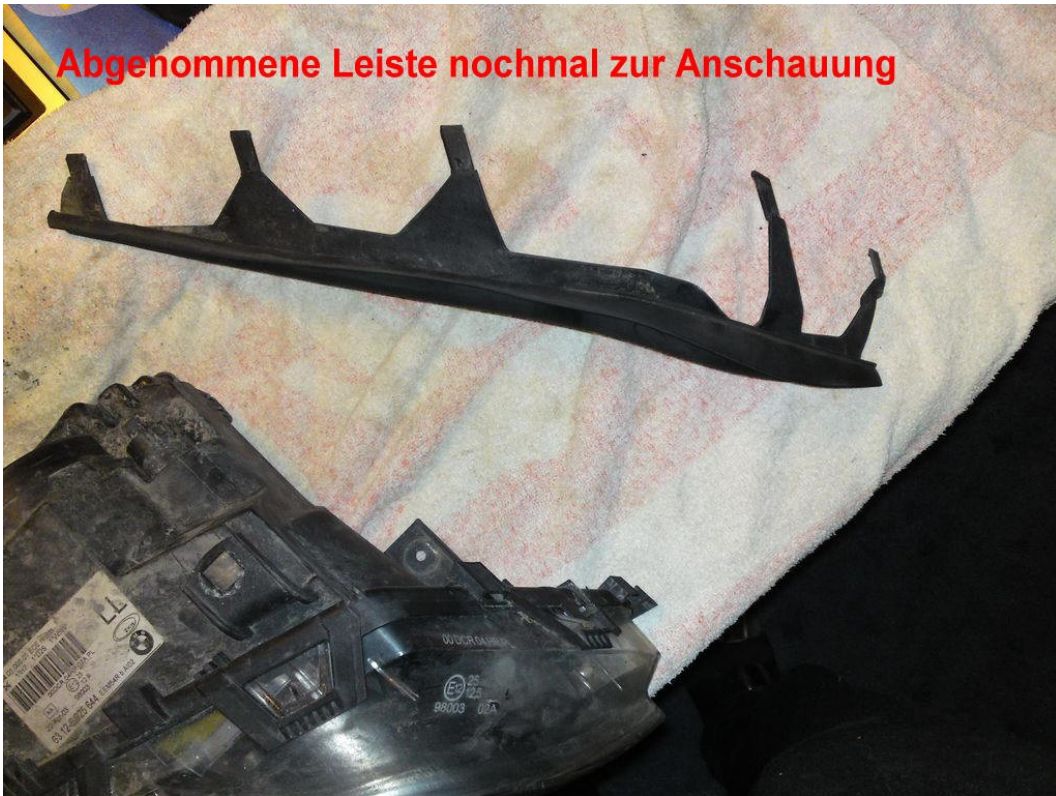
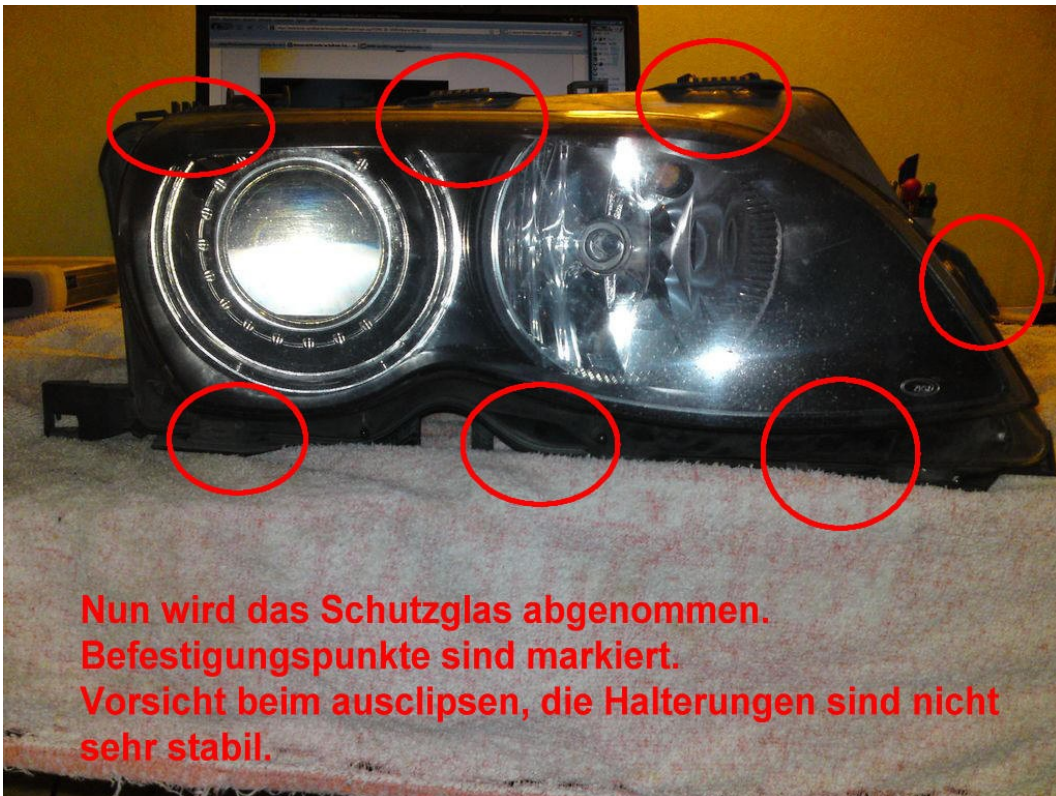
Abgenommene Leiste nochmal zur Anschauung

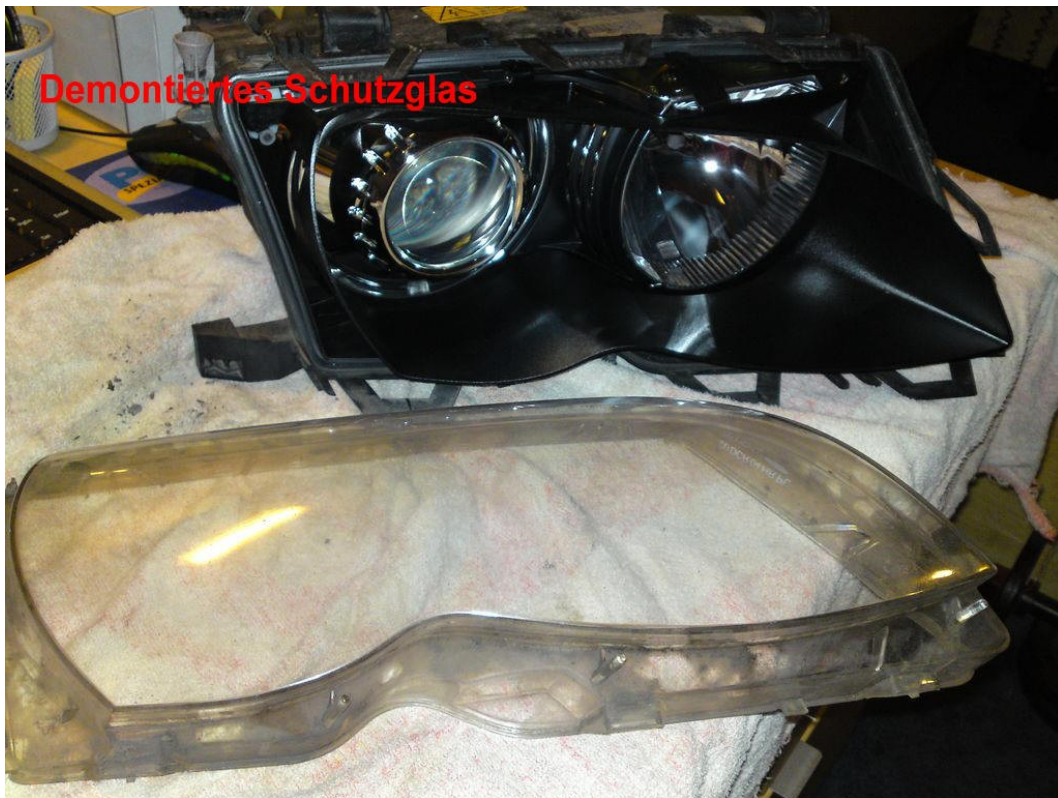
**Nun wird das Schutzglas abgenommen.
Befestigungspunkte sind markiert.
Vorsicht beim ausclippen, die Halterungen sind nicht
sehr stabil.**

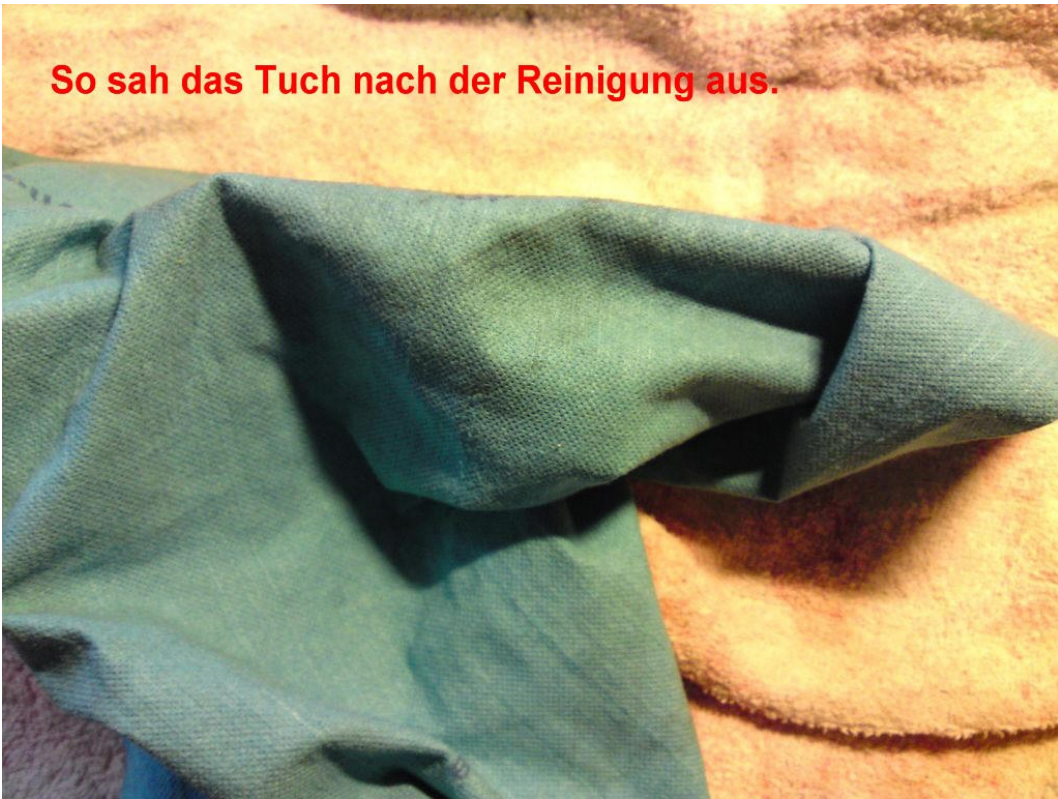
So sah das Tuch nach der Reinigung aus.

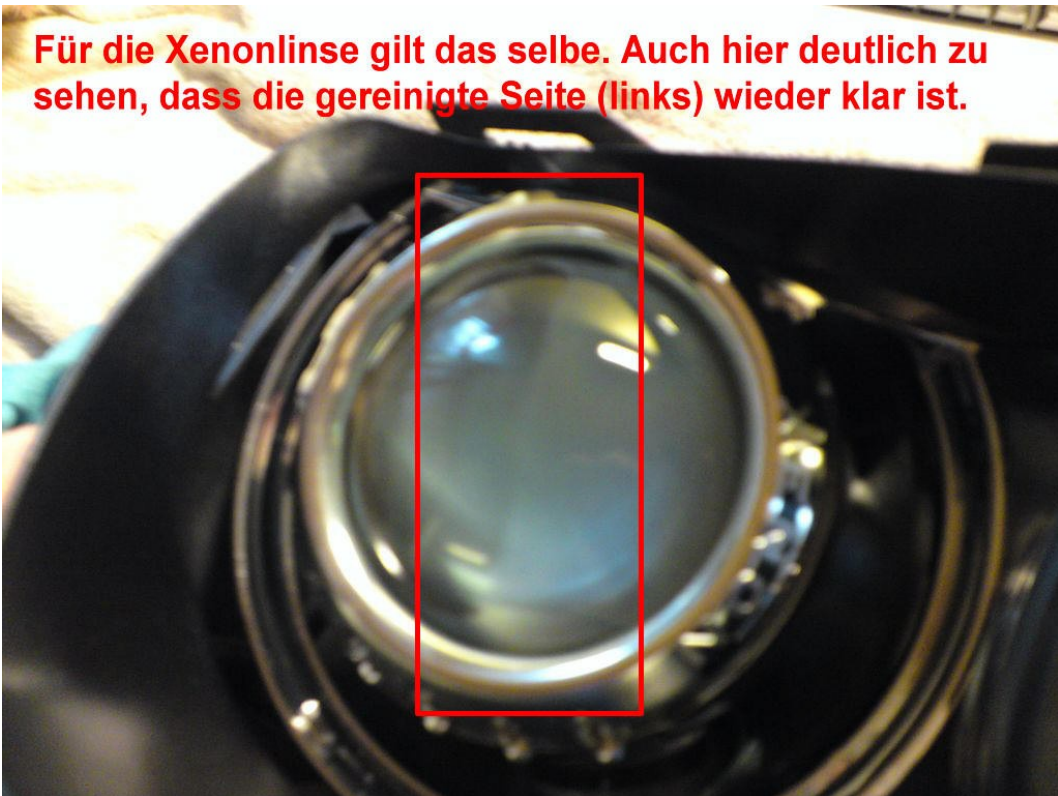
Für die Xenonlinse gilt das selbe. Auch hier deutlich zu sehen, dass die gereinigte Seite (links) wieder klar ist.

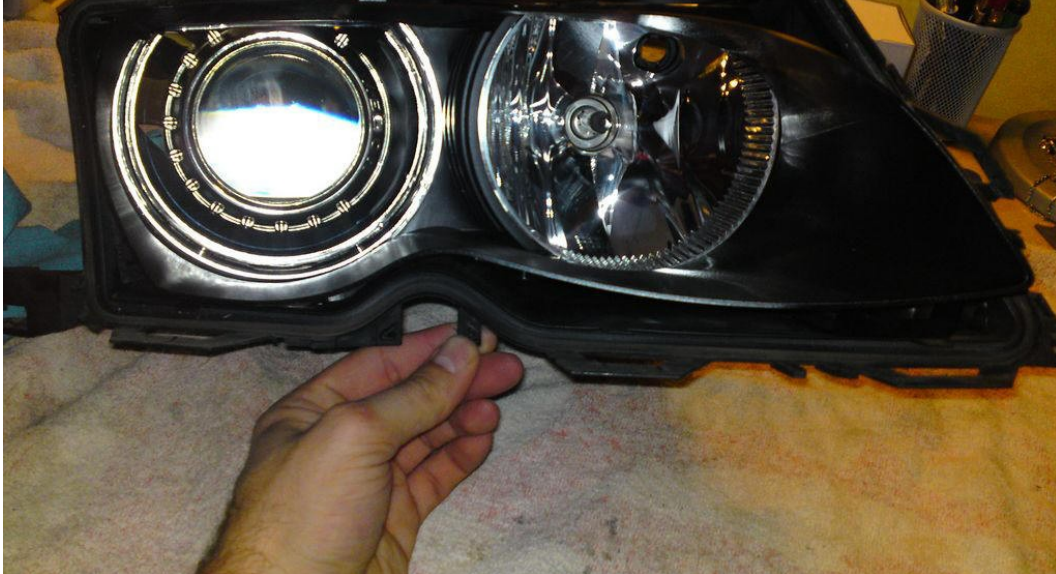
Nun muss die schwarze Kunststoffumrandung der Reflektoren raus. Befestigungspunkte siehe nächstes Foto. Das Teil kann Ruckweise vorsichtig herausgezogen werden.

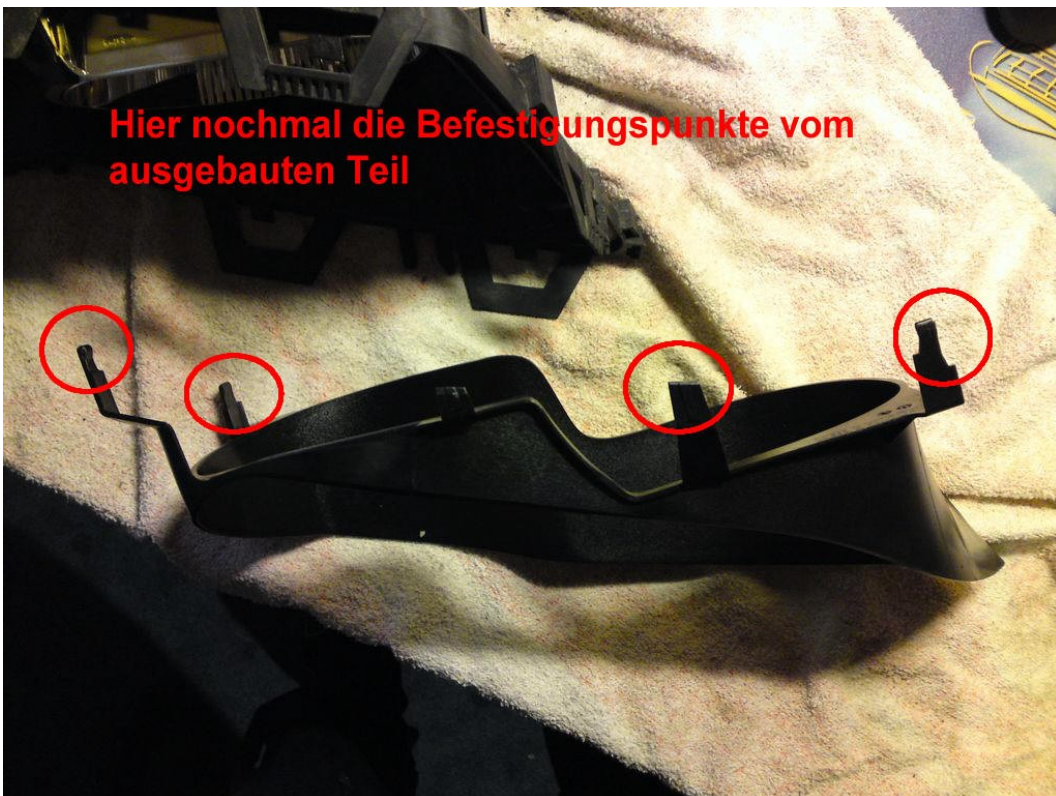
Hier nochmal die Befestigungspunkte vom ausgebauten Teil

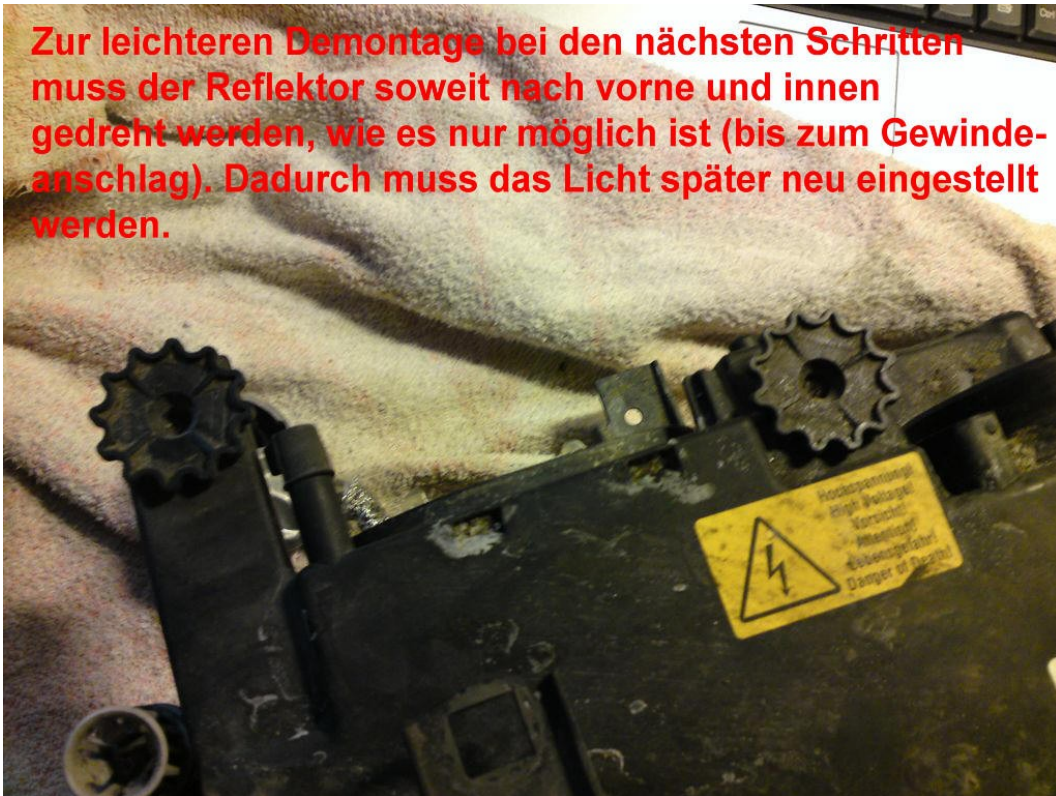
Zur leichteren Demontage bei den nächsten Schritten muss der Reflektor soweit nach vorne und innen gedreht werden, wie es nur möglich ist (bis zum Gewindeanschlag). Dadurch muss das Licht später neu eingestellt werden.

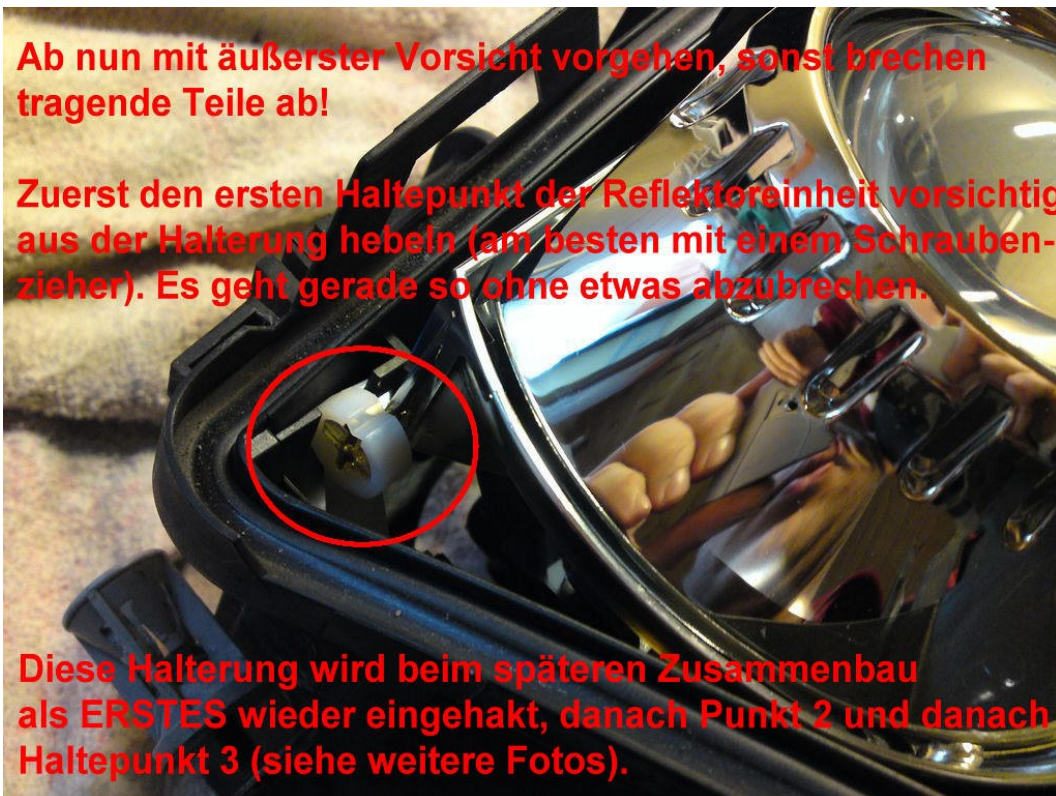
Zuerst den ersten Haltepunkt der Reflektoreinheit vorsichtig aus der Halterung hebeln (am besten mit einem Schraubenzieher). Es geht gerade so ohne etwas abbrechen.

Diese Halterung wird beim späteren Zusammenbau als ERSTES wieder eingehakt, danach Punkt 2 und danach Haltepunkt 3 (siehe weitere Fotos).

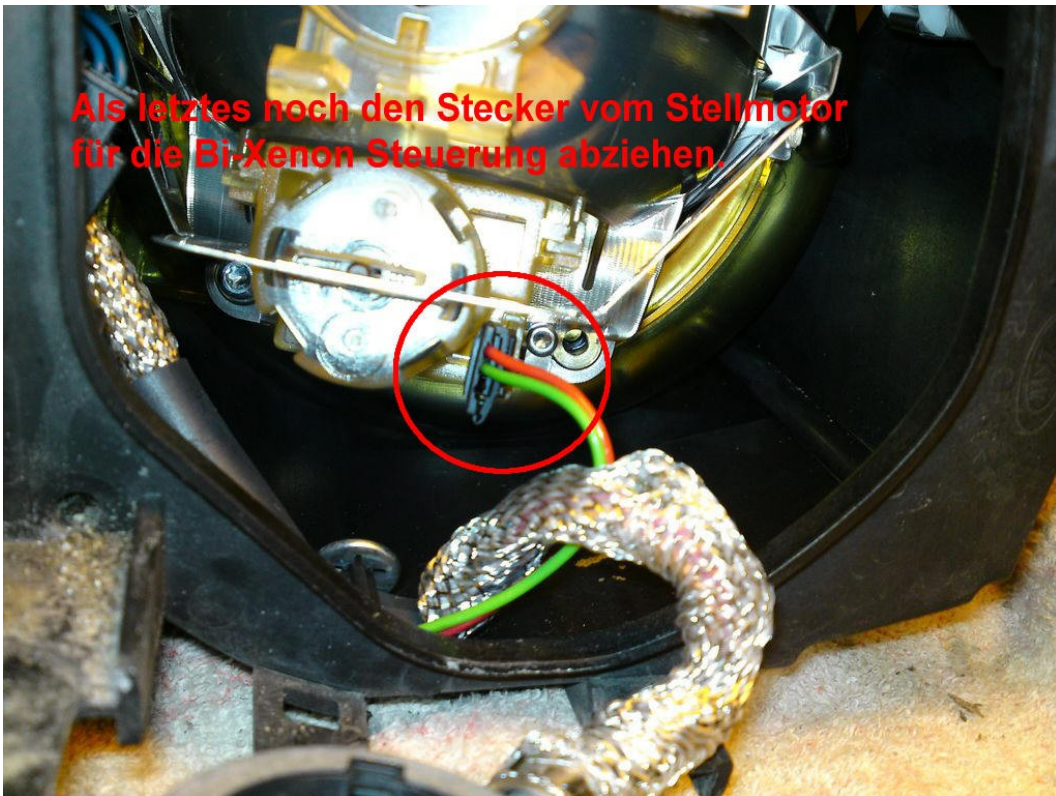
Als letztes noch den Stecker vom Stellmotor für die Bi-Xenon Steuerung abziehen

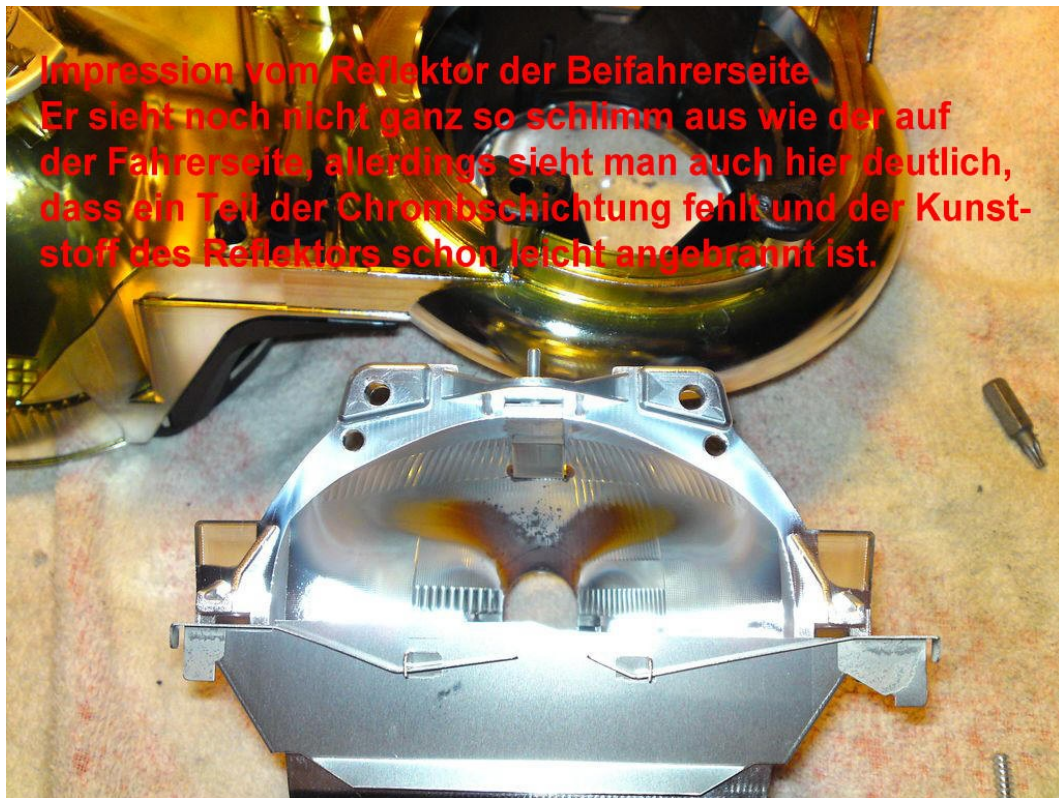
**Impression vom Reflektor der Beifahrerseite.
Er sieht noch nicht ganz so schlimm aus wie der auf
der Fahrerseite, allerdings sieht man auch hier deutlich,
dass ein Teil der Chromschichtung fehlt und der Kunst-
stoff des Reflektors schon leicht angebrannt ist.**

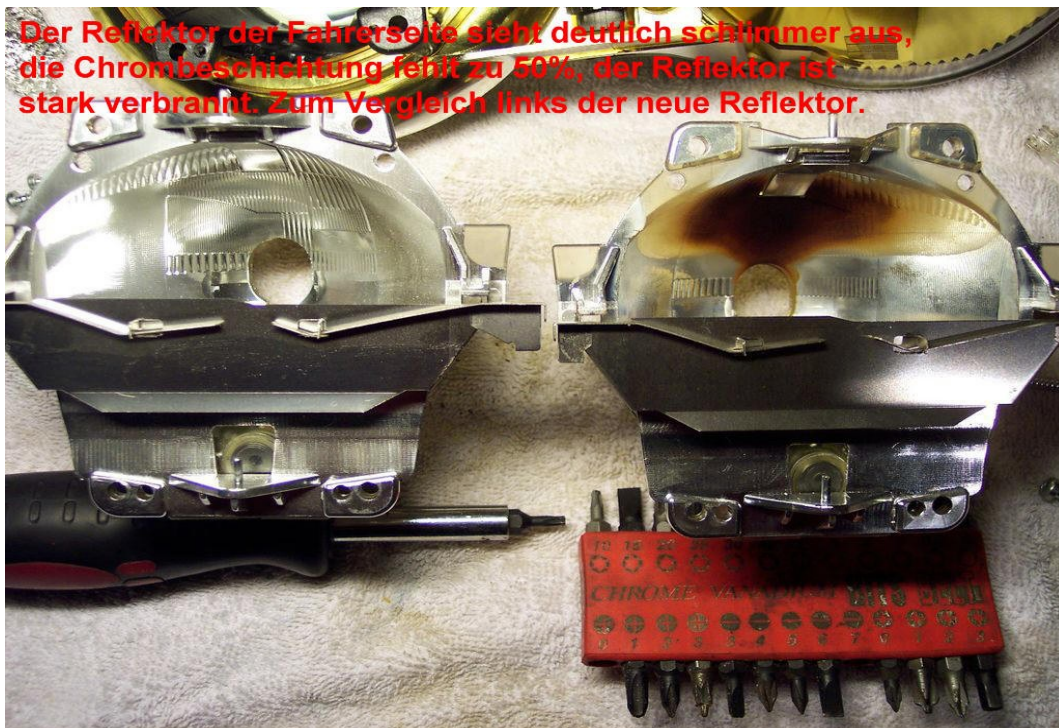
**Der Reflektor der Fahrerseite sieht deutlich schlimmer aus,
die Chrombeschichtung fehlt zu 50%, der Reflektor ist
stark verbrannt. Zum Vergleich links der neue Reflektor.**

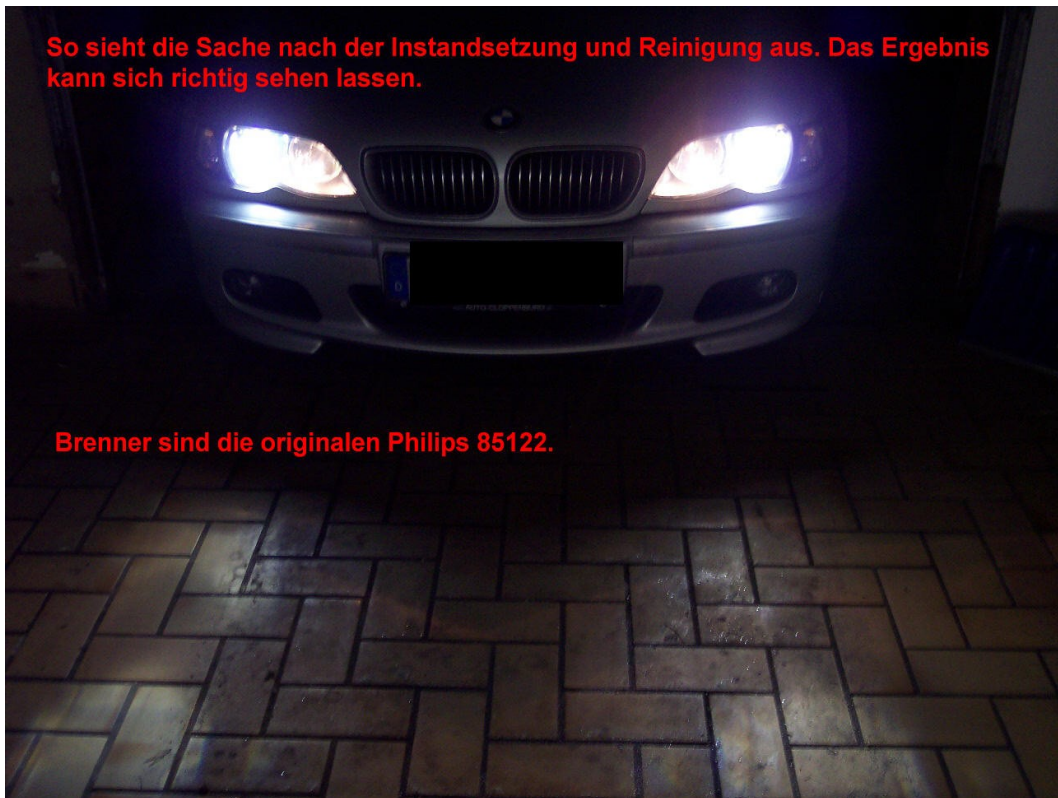
So sieht die Sache nach der Instandsetzung und Reinigung aus. Das Ergebnis kann sich richtig sehen lassen.

Brenner sind die originalen Philips 85122.

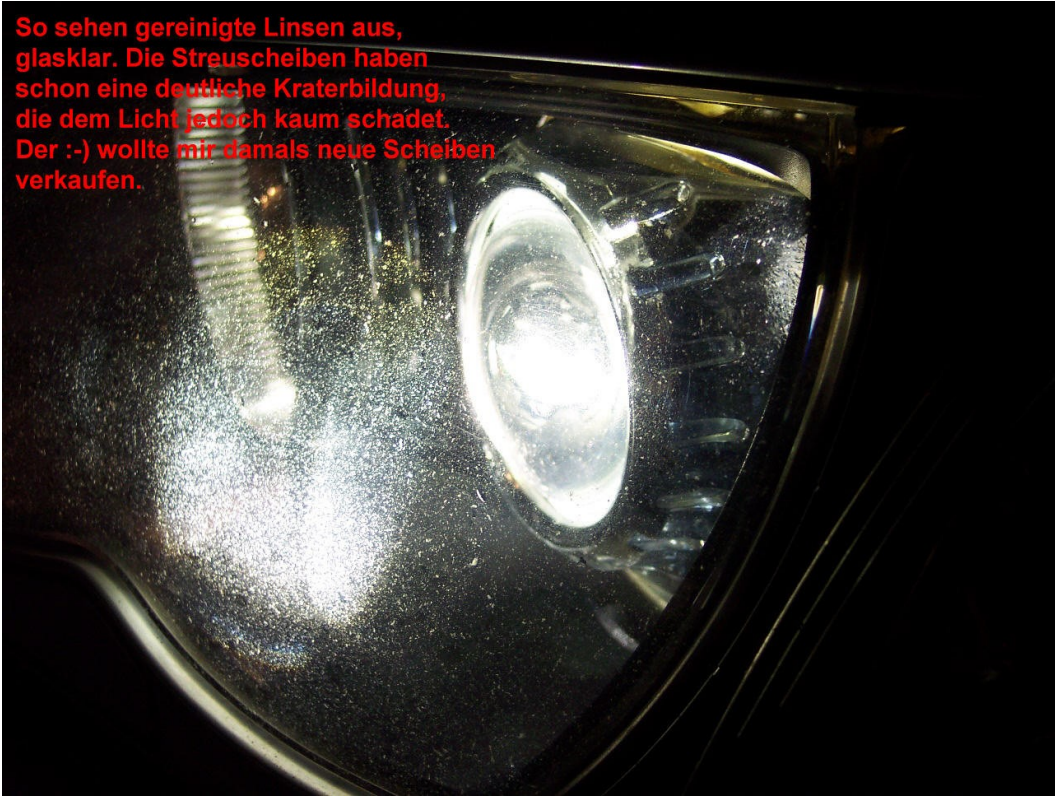
So sehen gereinigte Linsen aus,
glasklar. Die Streuscheiben haben
schon eine deutliche Kraterbildung,
die dem Licht jedoch kaum schadet.
Der :-)) wollte mir damals neue Scheiben
verkaufen.

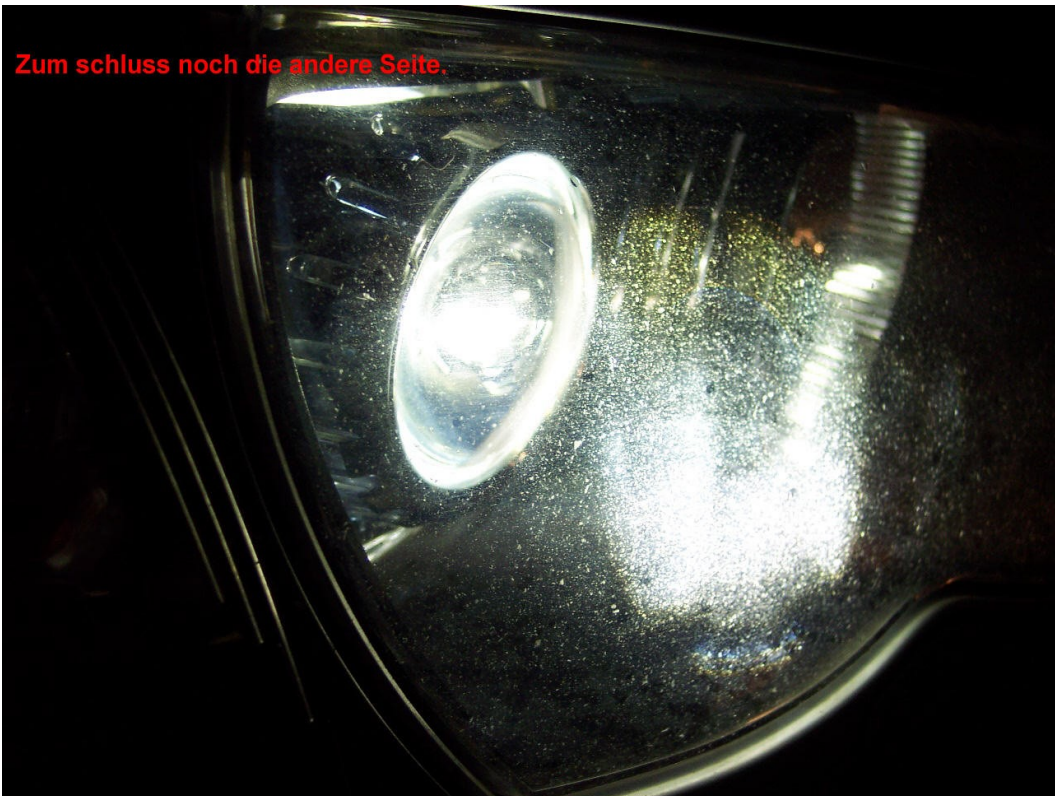
Zum schluss noch die andere Seite.
